PLAN DE RESTAURATION MINE MATAGAMI

Révision 2014 du plan de restauration du
parc à résidus de Mine Matagami

GLENCORE CANADA CORPORATION - MINE MATAGAMI

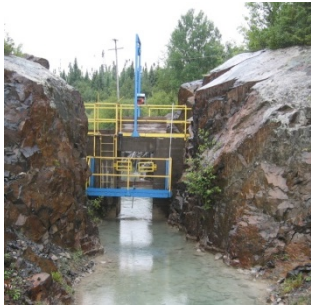
Ouvrage		Dimensions ou caractéristiques	Commentaires
Déversoir de la digue Centrale

Seuil de 1,2 m de largeur entre les niveaux 264,2 et 266,7 m Épaisseur du mur: 1,8 m	Déversoir à seuil variable ajusté à l'aide de poutrelles de bois coulissantes.
Évacuateur de crue du canal de décharge

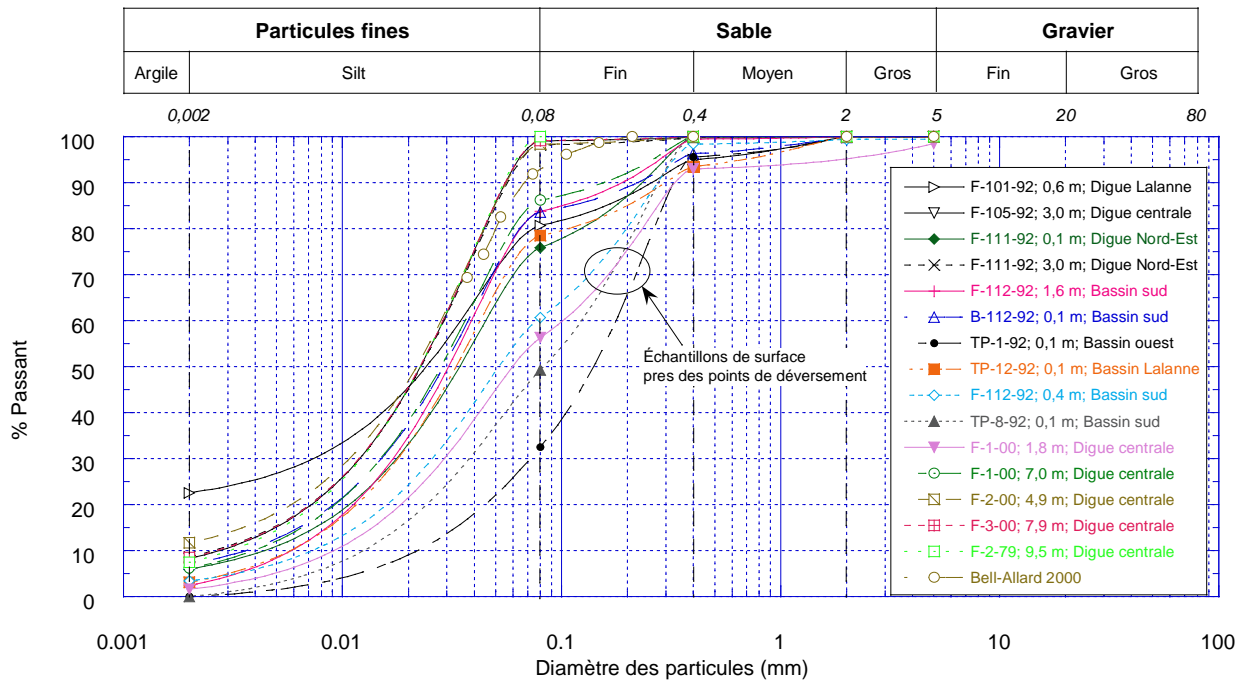
Figure 3-4 : Distribution granulométrique des résidus

Les courbes granulométriques des différents échantillons de résidus analysés au cours des années sont présentées sur la Figure 3-4 avec la date, la profondeur et le lieu du prélèvement.
