Plan de réaménagement et de restauration du parc à résidus de Mine Matagami – Révision 2020 (Volume II)

Glencore Canada Corporation - Mine Matagami

Rapport technique

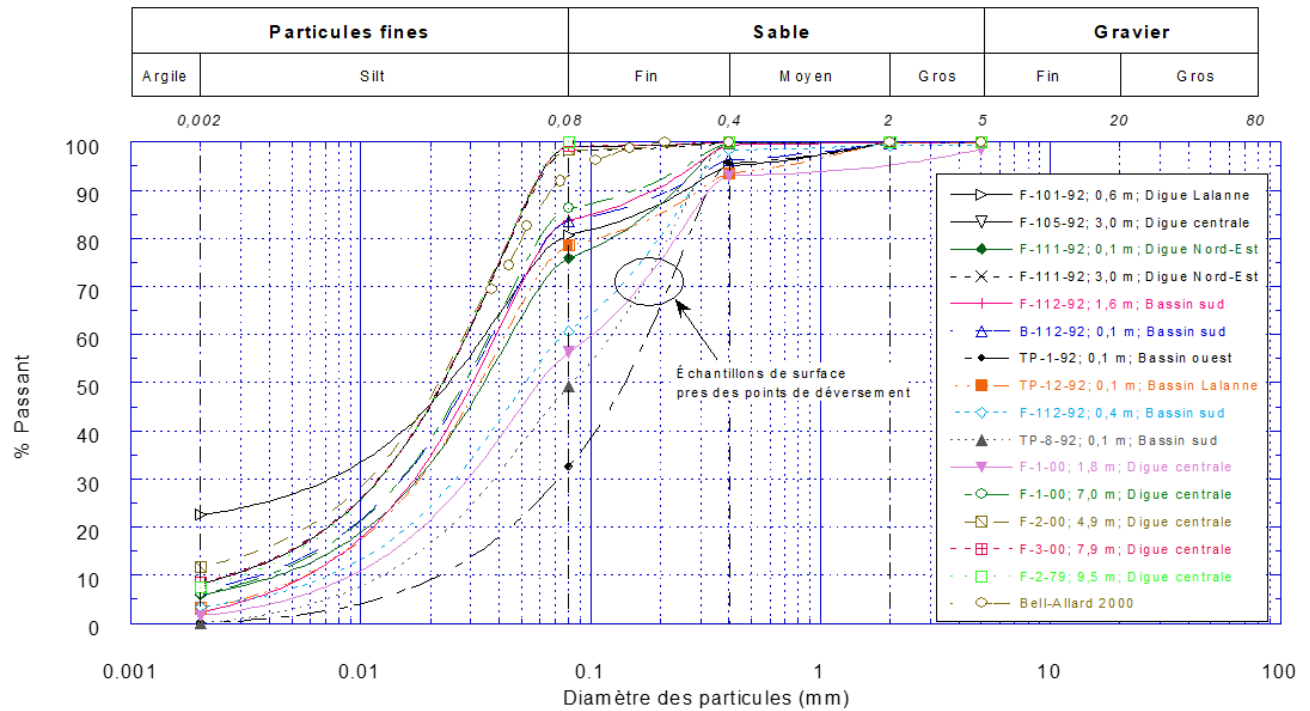
Figure 2-3 : Distribution granulométrique des résidus

Les courbes granulométriques de différents échantillons de résidus analysés au cours des années sont présentées sur la figure 2-3 avec la date, la profondeur et le lieu du prélèvement.
